PERITO  
AUTOMOTIVO

## IDENTIFICAÇÃO DA VISTORIA

## CONSULTA VEICULAR - AUTO CRIVO

| X1 S20I M SPORT | 2023 | 2023 | |

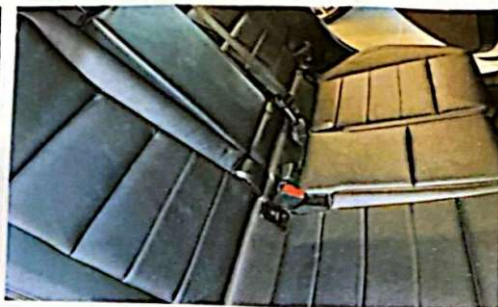
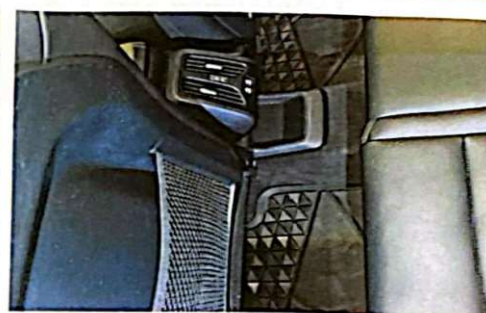
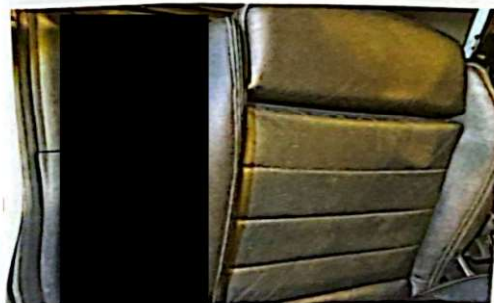
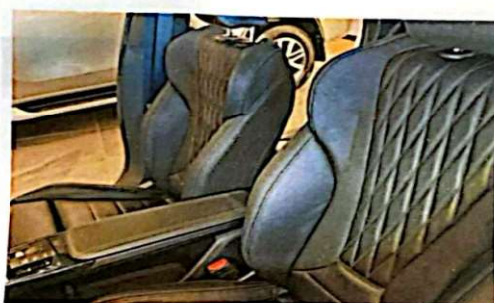
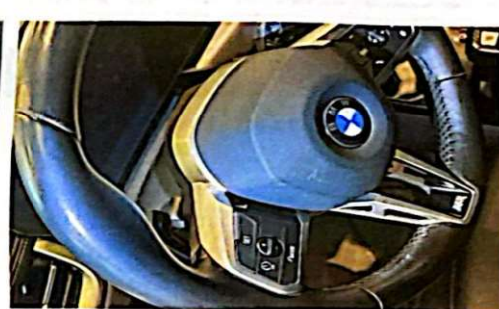
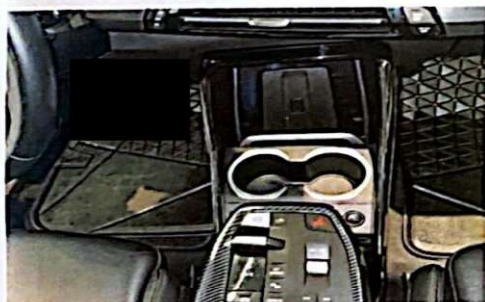
PEQUENA AVARIA
