# VISTORIA CAUTELAR AUTOCHECAR

Data da vistoria:  
**01/06/2026**

Fabricante:  
**BMW**

Modelo:  
**320I SPORT GP FLEX**

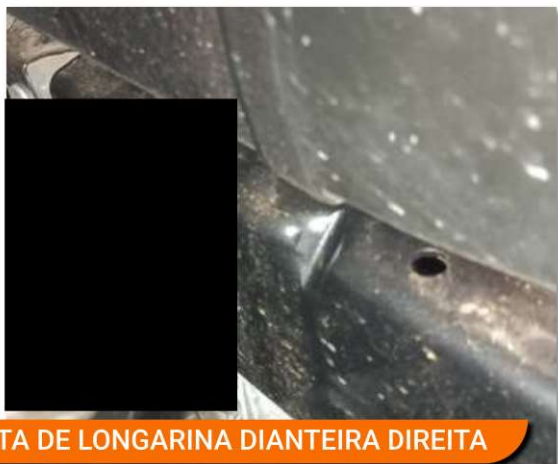
PONTA DE LONGARINA DIANTEIRA DIREITA

| 5 - Longarina dianteira direita | ● CONFORME |

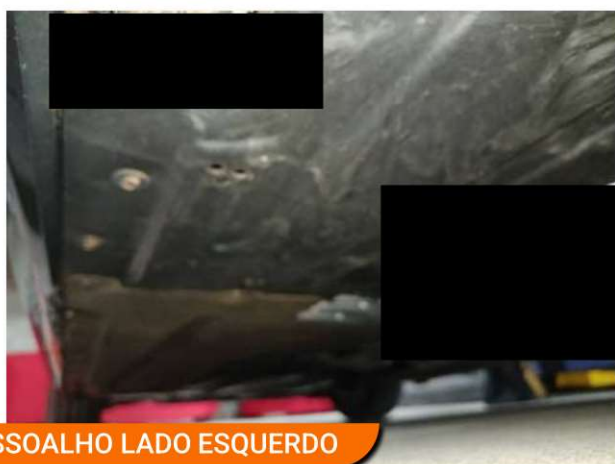
ASSOALHO LADO ESQUERDO

| 23 - Assoalho Esquerdo | ● CONFORME |

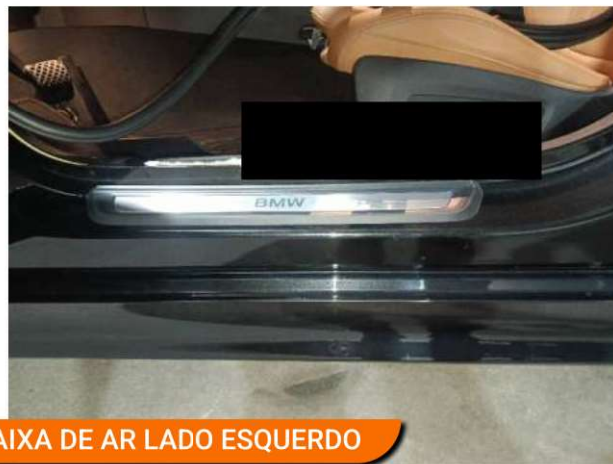
CAIXA DE AR LADO ESQUERDO

| 20 - Caixa de Ar Esquerdo | ● CONFORME |

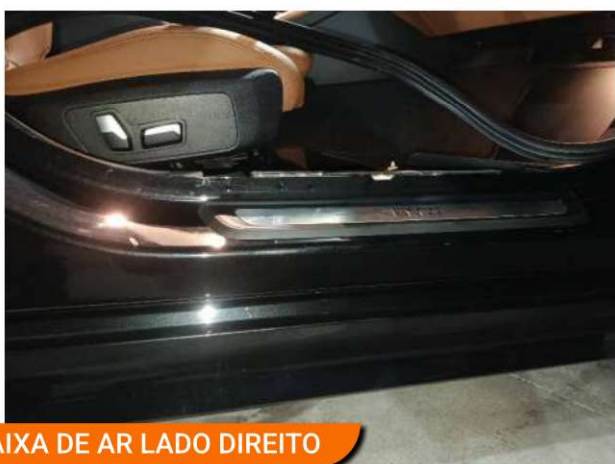
CAIXA DE AR LADO DIREITO

| 12 - Caixa de Ar Direito | ● CONFORME |

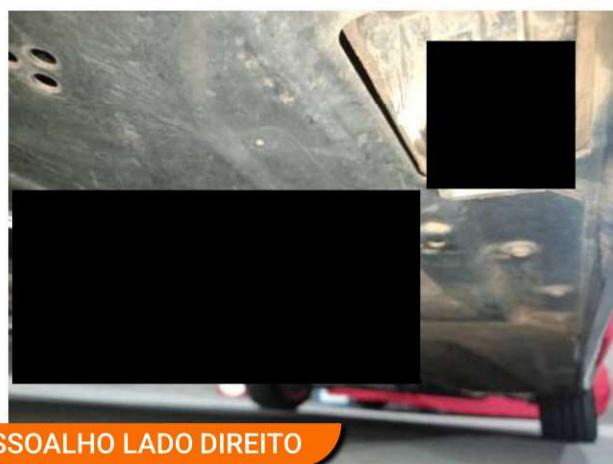
ASSOALHO LADO DIREITO

| 22 - Assoalho Direito | ● CONFORME |

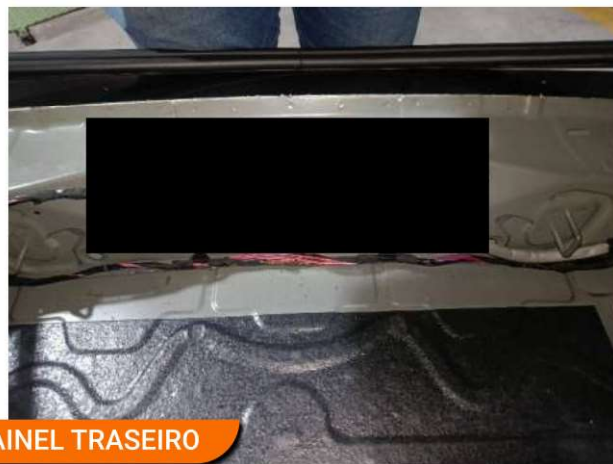
PAINEL TRASEIRO

| 13 - Painei traseiro | ● CONFORME |
